Idéoplæg – Renoveringsprojekter

AB Assensgade 10-12

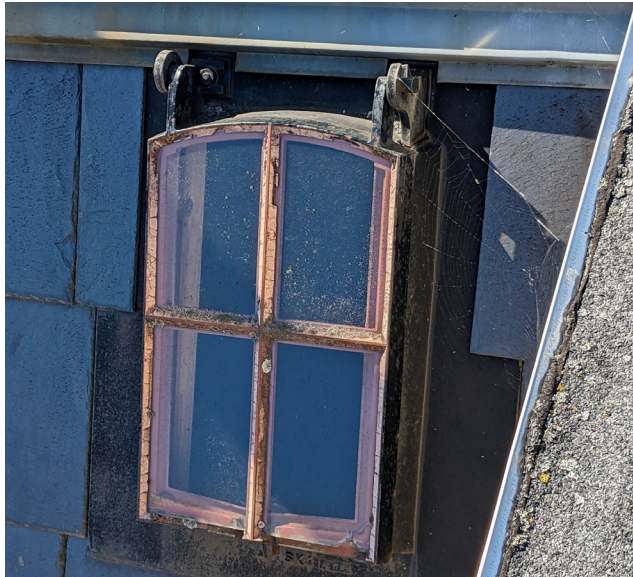
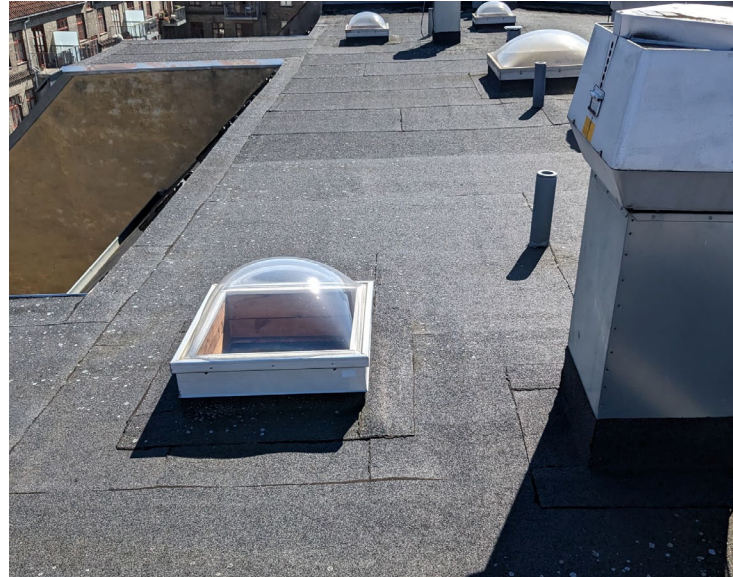
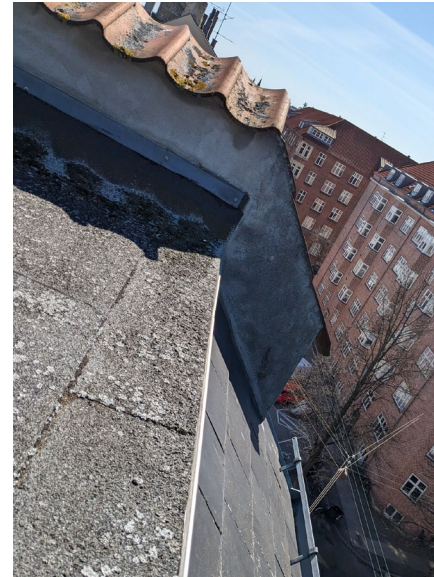
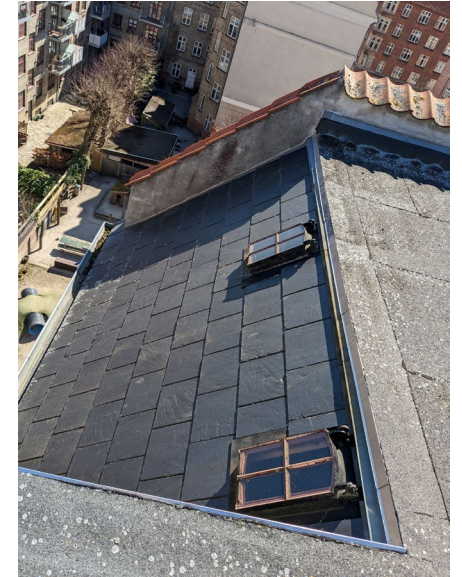
- Tagpap på flade tage er mere udsat, særligt omkring samlinger, inddækninger og gennembrydninger. Tagpap eftergås, med fokus på lunger, for at undgå vandansamlinger og vandindtrængning.
- Zinkinddækninger og -løskanter på tag kan løsne sig med tiden, og eftergås for skæve eller løse kanter, for at undgå vandindtrængning.
- Brandkamme og skorstene har områder med løs og manglende puds samt revnedannelser. Særligt på skorstene samt på brandkamme ved skifertaget, hvor der ikke blev renoveret sidste gang. Murværket på brandkamme og skorstene eftergås og revner og løs/manglende puds udbedres.
- Kit på tagvinduer er porøs og mangler flere steder. Tagvinduerne gennemgås og kittes og males for at undgå vandindtrængning.

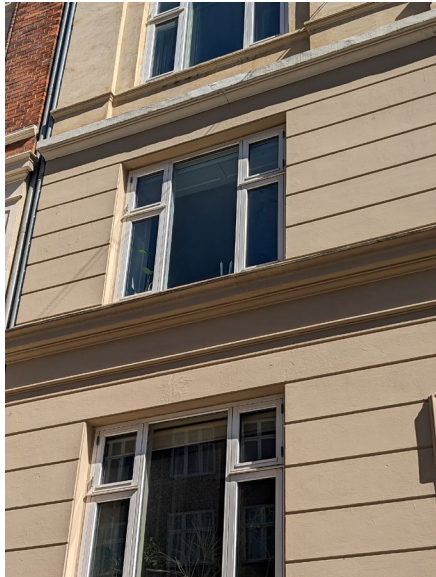
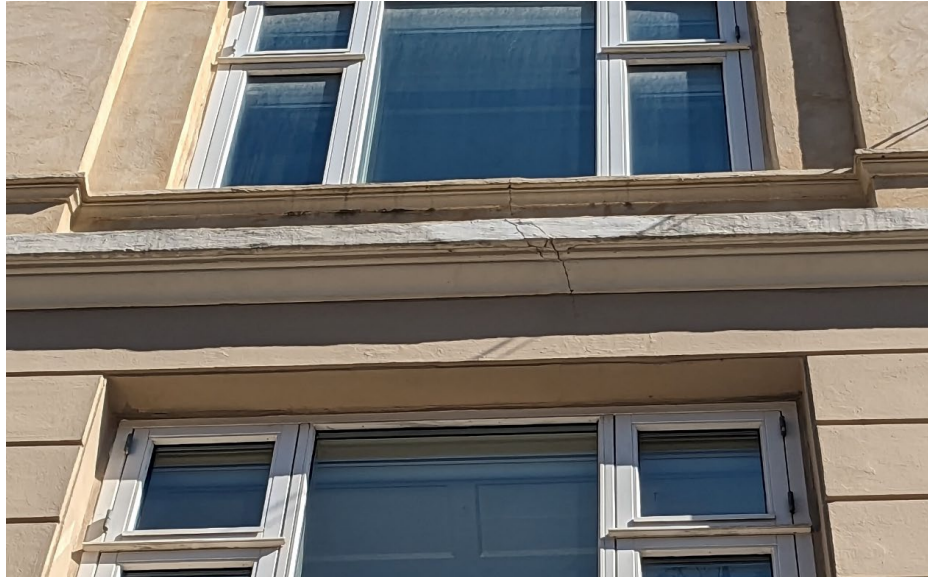
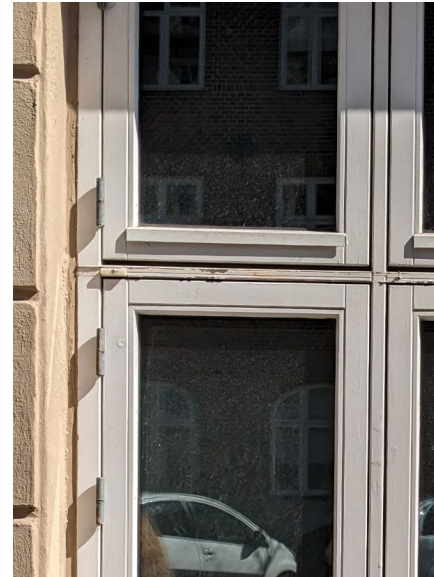
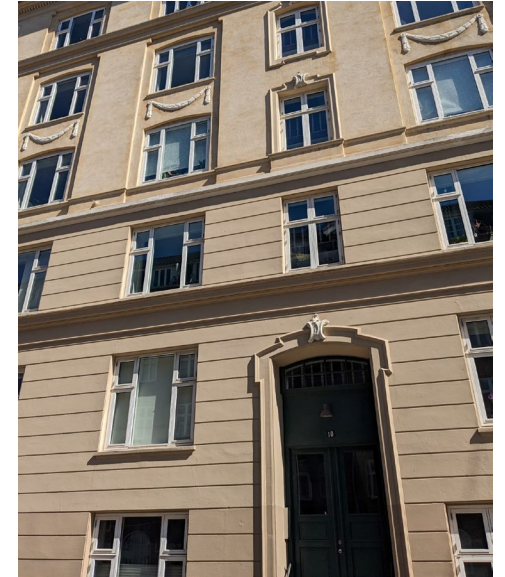
- Mod gaden ses enkelte revnedannelser i facaden omkring vinduer, samt revnedannelser i gesimsbåndene og de støbte sålbænke. Revnerne udbedres for at forhindre vand i at trænge ind i mærværket, og forværre skaderne.
- Vinduerne på gadefacaden begynder at trænge til vedligehold, hvilket også så småt kan ses i form af afskalninger, særligt omkring vandnæser på tværpost. Vinduerne kan evt. males "fladt for", hvor kun den synlige og mest udsatte flade males, og ikke kanter og false.
