Idéoplæg – Vinduesprojekt
Axel Heides Gård

Beboermøde d. 06.03.2024

Opsummering af idéoplægget

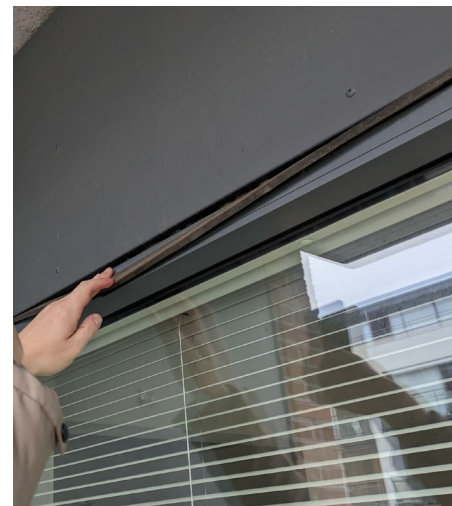
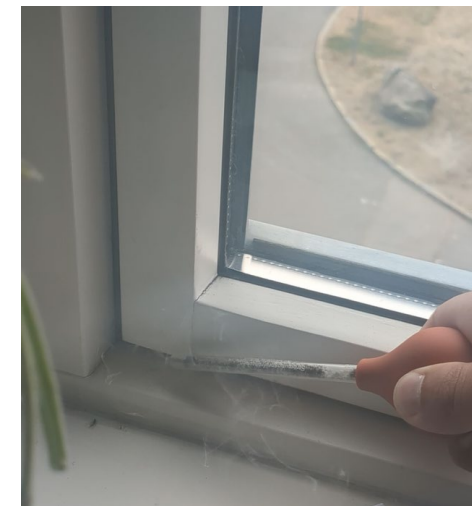
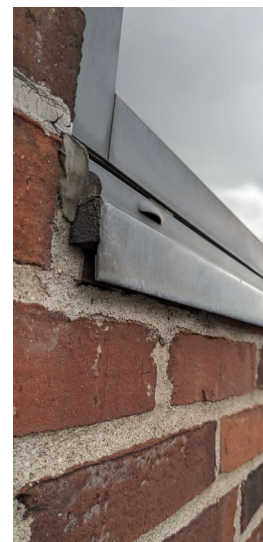
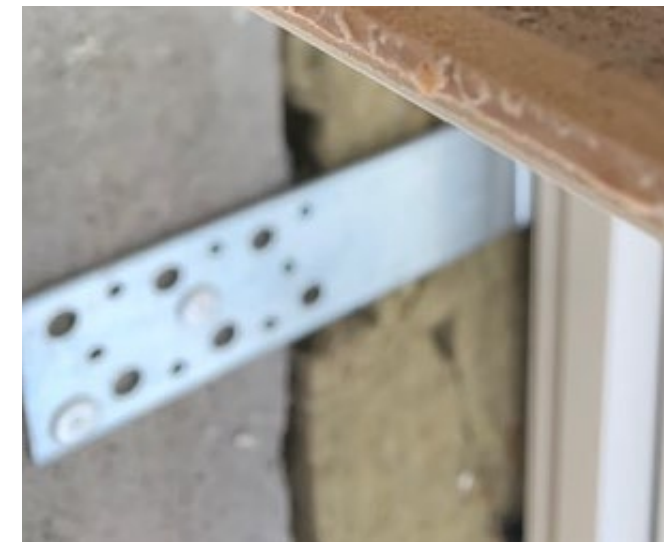
Besigtigelser – Der er foretaget flere besigtigelser, hvor det blandt andet er fundet at kalfatringsfugerne omkring altanpartierne ikke er blevet udskiftet i forbindelse med foreningens øvrige fuger, og derfor er i særdeles dårlig forfatning. Samt at hovedparten af vinduernes sålbænke har et meget lille udhæng, så regnvand ikke ledes væk fra facaden.

Analyse af byggetekniske løsninger – Der er ved tidligere renovering blevet taget billeder af lysningernes opbygning. Disse viser at lysningerne er udført med byggeteknisk dårlige løsninger og manglende isolering og færdiggørelse af tæthedsplanet.

Termiske undersøgelser – De termiske undersøgelser blev foretaget i lejligheder med oplevede kuldegener, samt lejligheder uden gener. Generelt viste undersøgelserne at der er store termiske udsving på vinduerne mod gaden, mens de er mindre på vinduerne mod gården.

Termiske undersøgelser med drone – Ud over de termiske undersøgelser foretaget indefra, er der også foretaget omfattende termiske registreringer udefra med drone. Registreringen bekræfter at der er store termiske udsving omkring foreningens vinduer.

Vurdering af mekaniske dele – Besigtigelserne viste at mange vinduesgreb og de fleste altangreb trænger til justering og smøring. Flere steder fungerer låsefunktionen ikke, og mange greb er løse.

Træktest – Træktesten viste at der var stor forskel på vinduernes tæthed, nogle vinduer var helt tætte, og andre viste tydelige tegn på træk.

Konstruktionsfejl i vinduer – Foreningens byggetekniske gruppe har undersøgt problemet med store mængder indtrængende vand. De har fundet en konstruktionsfejl i vendevinduerne, som tillader ophobning af vand ovenpå vinduet, samt indtrængning af vand ved særligt kraftig slagregn.

- Vinduerne har 5-10 års restlevetid. Kalfatringsfugerne er udtjente og bør udskiftes snarest.
- En del af kuldeproblemerne stammer fra de uisolerede lysninger. For at udbedre problemet skal lysningerne udskiftes. Det kan udføres som en delvis udskiftning, uden at demontere vinduet, men det kommer ikke alle problemerne til livs, og lysningerne vil ikke kunne genanvendes ved en fremtidig vinduesudskiftning. For at udføre den optimale løsning, skal vinduerne de- og genmonteres, og den endelige pris vil nærme sig prisen på en udskiftning til nye vinduer.
- Altanpartierne er ikke lige så udsatte for vind og vejr, på grund af deres tilbagetrukne position. Det vil være en stor omkostning af udskifte altanpartierne, eller at udføre lysningerne på den optimale måde.

Anbefalingen fra Plan1 er at udskifte vinduerne, og få opbygget de nye lysninger optimalt. Det anbefales ikke at udskifte altanpartierne, da det vil være for stor en omkostning på nuværende tidspunkt. Det anbefales heller ikke at udbedre lysningerne, da de omkostninger vil være spildt ved en fremtidig udskiftning.

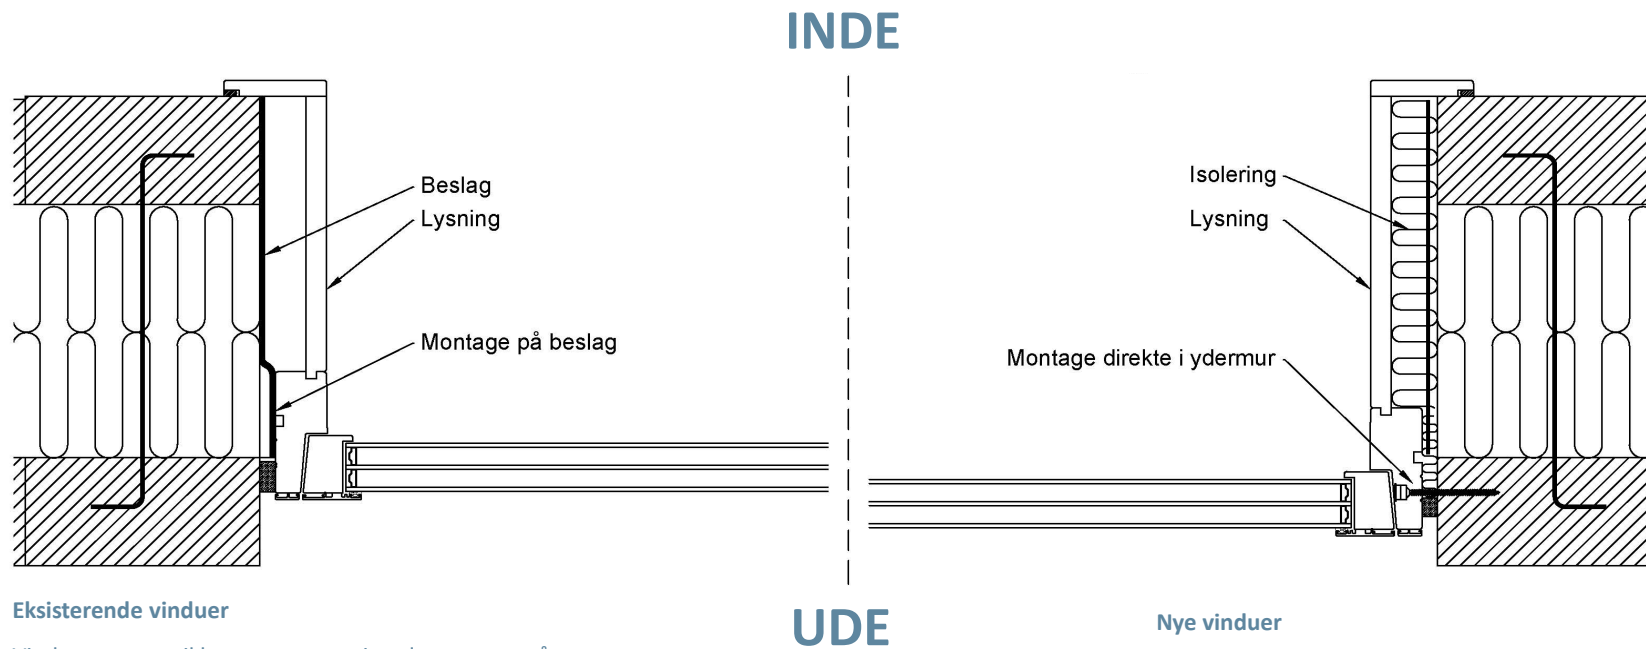
Eksisterende vinduer

Vinduerne er ikke monteret i ydermuren på, traditionel vis, men i stedet monteret på beslag som er fastgjort i bagmuren. Denne monteremetode gør det umuligt at demontere vinduerne, uden også at demontere hele lysningen omkring vinduet.

De nye vinduer monteres direkte i ydermuren, og der isoleres bag de nye lysninger, og der opbygges et nyt tæthedspan. For at det kan lade sig gøre, rykkes vinduerne ca. 3,5 cm længere ud i facaden.

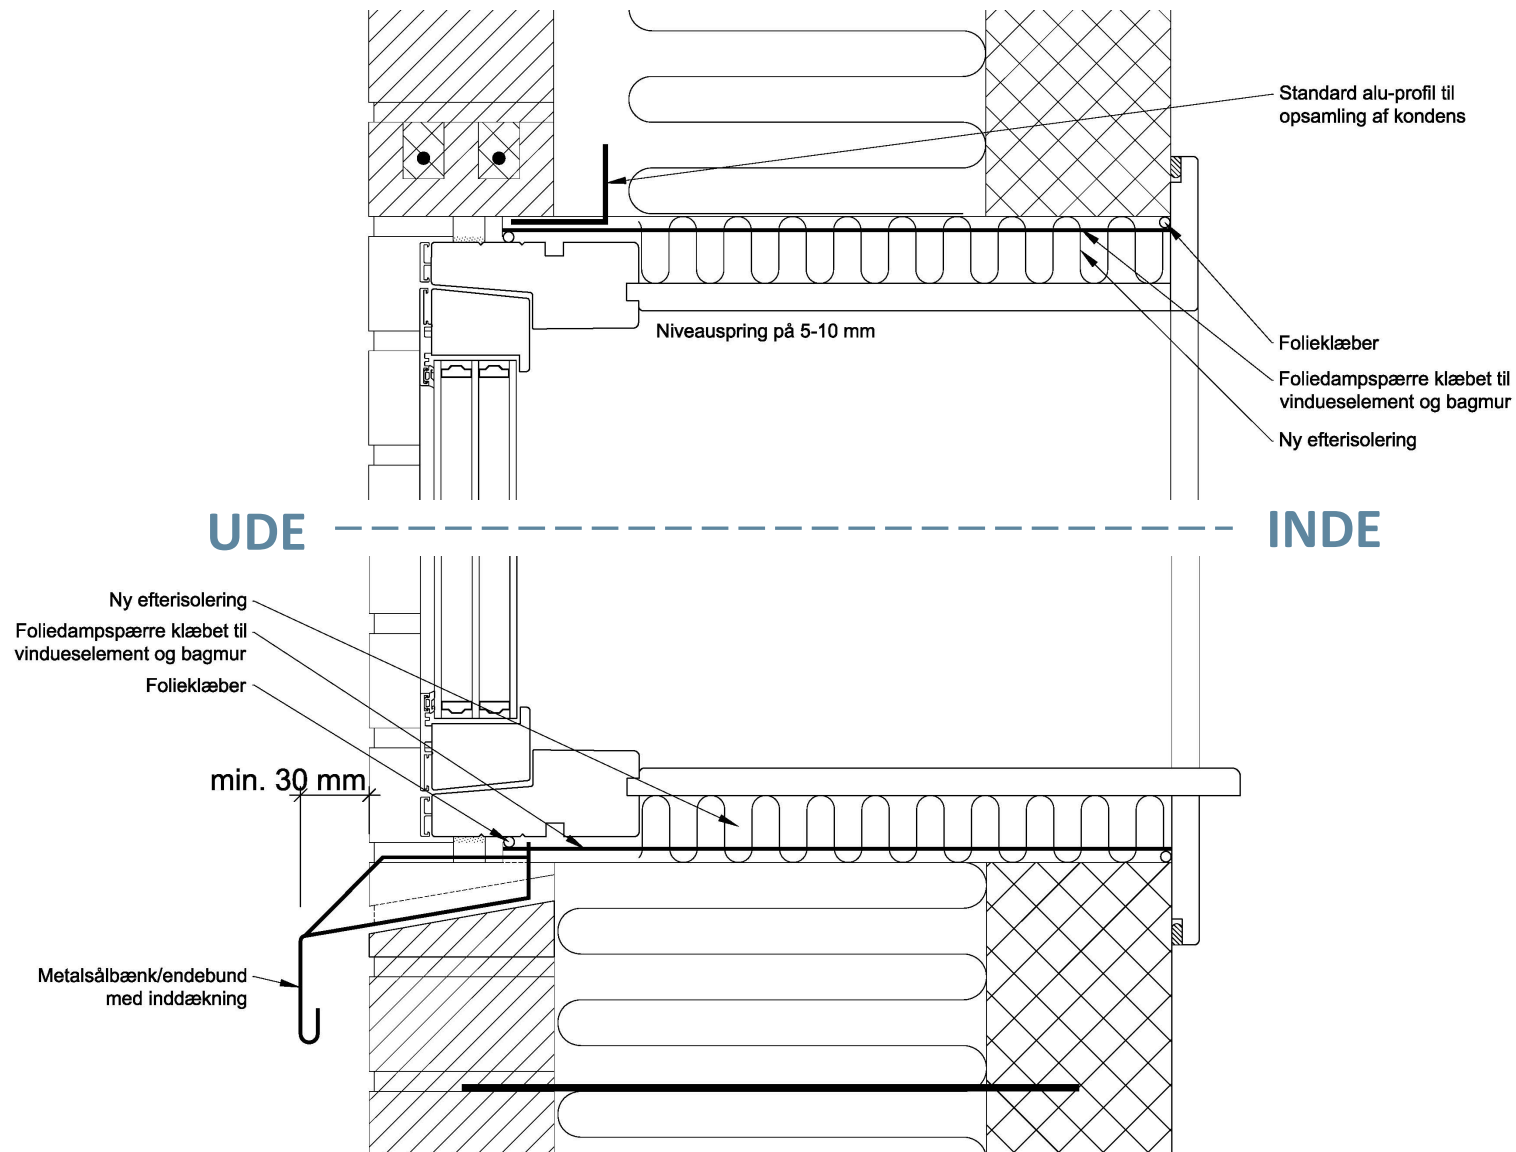
Vinduesdetaljer

I forbindelse med vinduesudskiftningen implementeres der forskellige løsninger, som skal være med til at afhjælpe de problemer foreningen har haft, som følge af dårlige byggetekniske løsninger.

For at forhindre problemer med indtrængende vand, monteres et manglende alu-profil på ydermurens bagside, som skal opsamle vand som trænger igennem facaden. Alu-profilet fuges for at undgå lækage.

Derudover udskiftes vinduernes sålbænke, så de har en minimumsdybde på 30 mm, så regnvandet bliver ledt væk fra facaden.

For at forhindre trækgener monteres en foliedampspærre, som forbinder vindueelementet med bagmuren for at sikre tætheden i lejligheden.

For at forbedre problemer med kolde lysninger, efterisoleres der bag lysninger og vinduesplader. Kuldene-faldet vil blive formindsket med installationen af de nye vinduer med 3-lags energiruder.
