p|an1
COBBLESTONE ARCHITECTS

EF Læssøesgade 19-
25/Blegdamsvej 8

Ideoplæg

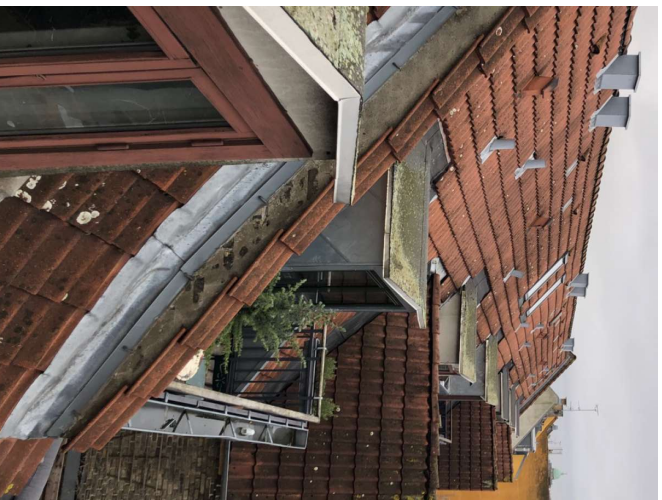
Tag mod gården er utæt og trænger til at blive udskiftet.

Den anbefalede løsning vil være 1B, hvor taget mod gården skiftes, så de mange utætheder fjernes.

I forbindelse med udskifning af tag anbefales det at etablere et undertag for at sikre tagets tæthed.

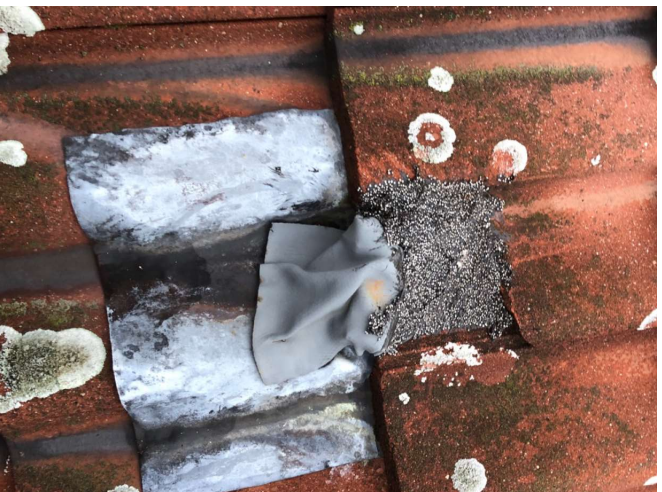
Tag er blevet lappet over flere omgange og flere løsninger er igen utætte.

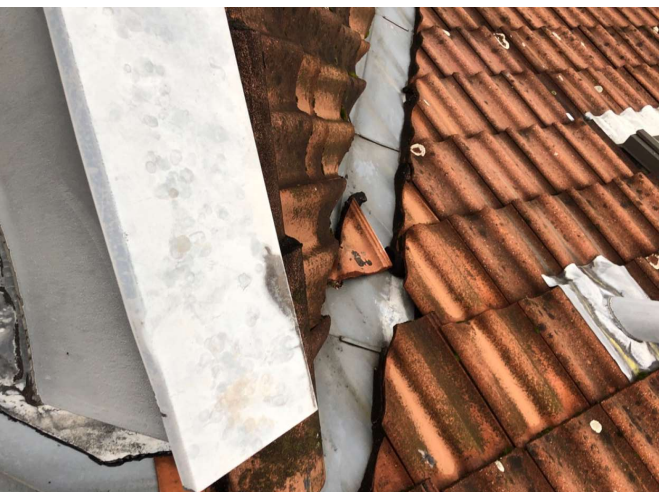
Betontagsten sidder løst og samlinger er utætte.

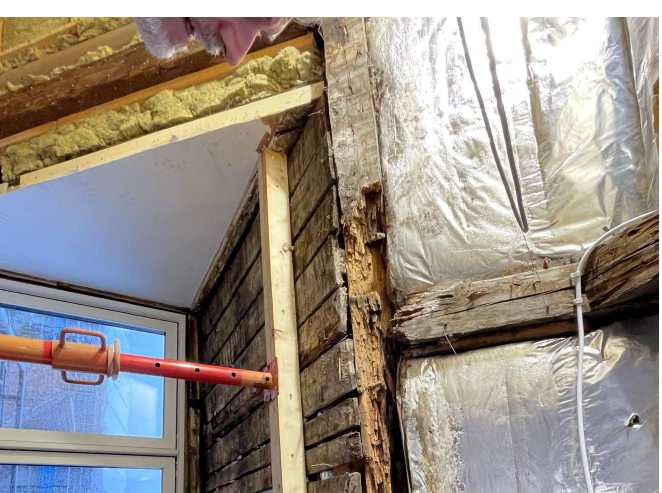
Spær og udveksling over kvist er smuldet væk på grund af råd og vandindtrængen.

Kvistens opbygning, zink på kviste og inddækninger anbefales udskiftes, hvor man alligevel er i gang med udskifning af taget.

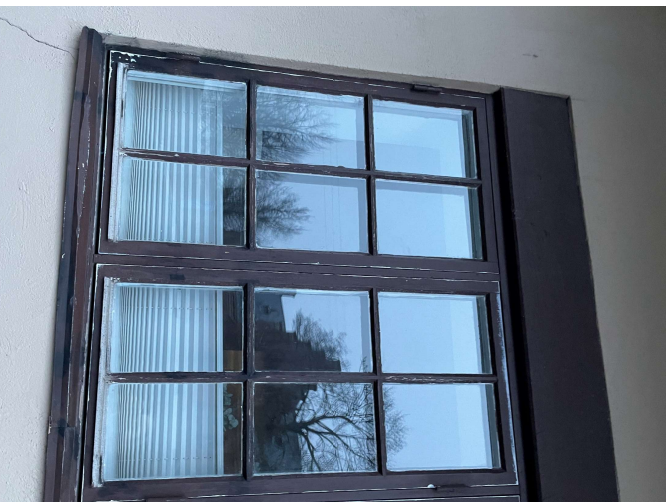
Ældre oprindelige vindue mod gade – dette anbefales udskiftes alternativt snedkerreparation og malerbehandling.

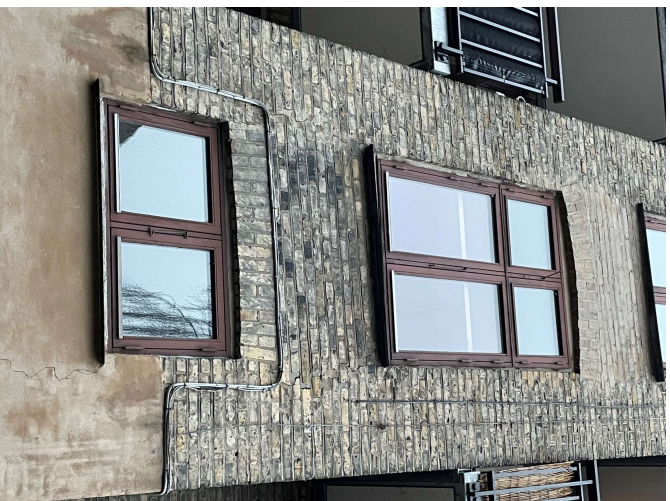
Opgangsvinduer med hjemmelavet lukkeskring indvendigt.

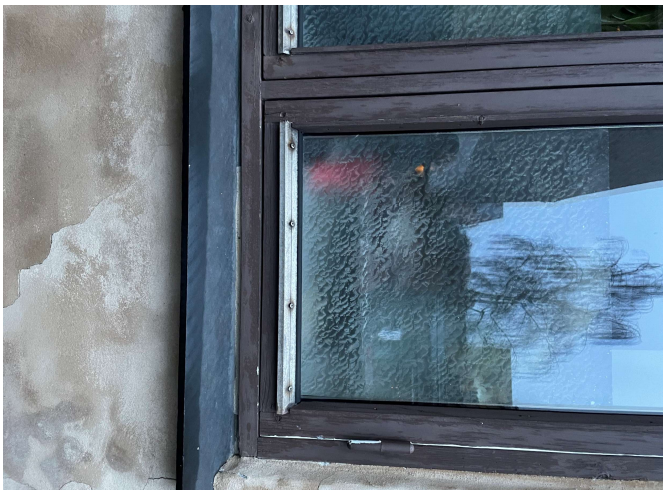
Vinduernes bundglaslister er i meget dårlig stand nogle steder ikke eksisterende.

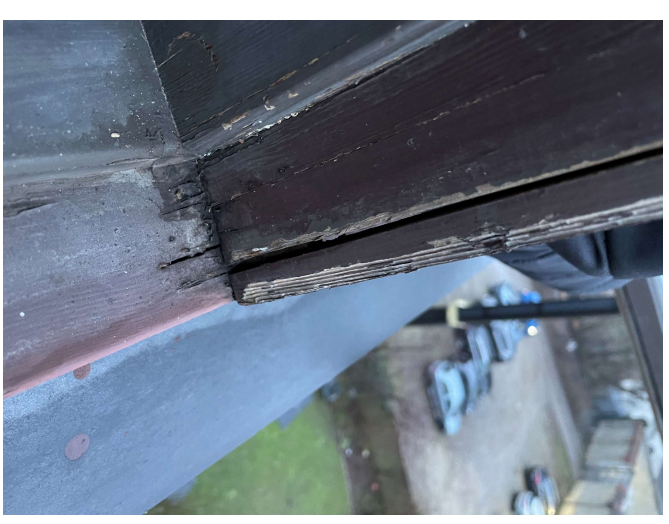
Vinduerne har generelt udtjent deres levetid, og træværk kræver udbedring.

Det kan bedst betale sig at udskifte vinduerne, da det vil kræve et omfattende reparationsarbejde at vedligeholde dem – Dette er beskrevet medregnet i løsning 1B. Når der er stillads oppe mod gården på foreningens facader, i forhold til tagarbejder, vil det give mening at have udskiftningen med her. Vinduer mod gaden bliver overfladisk repareret og overflademalet og lade dem forfalde til foreningen har et projekt med stillads mod gade.

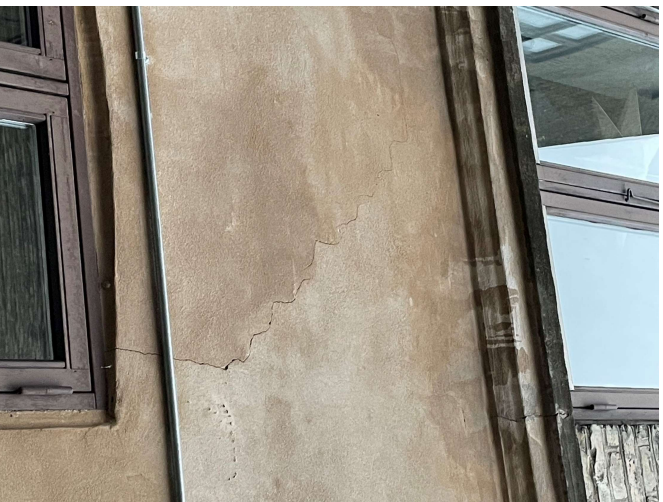
Sætningsevner der skal gennemgås.

Steder med løse fuger udkradses og genfuges, og hvor der optræder sætningsevner, skal der ilægges jern på tværs af revnen.

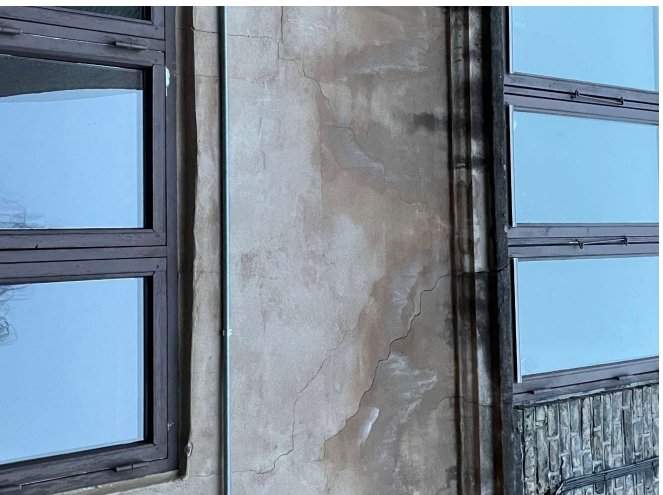
*Pudset murværk der bærer præg af fugt.
Pudskader repareres*

Hvor der er sætninger i det pudsede murværk, bankes pudsen af og revnerne udbedres, hvorefter der pudsес op igen. Ligeledes med gesimsbåndet.

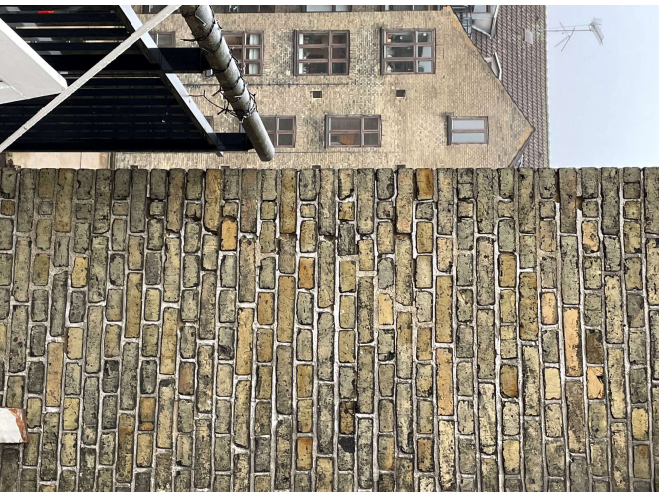
*Forvitrede fuger som på ovenstående billed bør
udbedres*

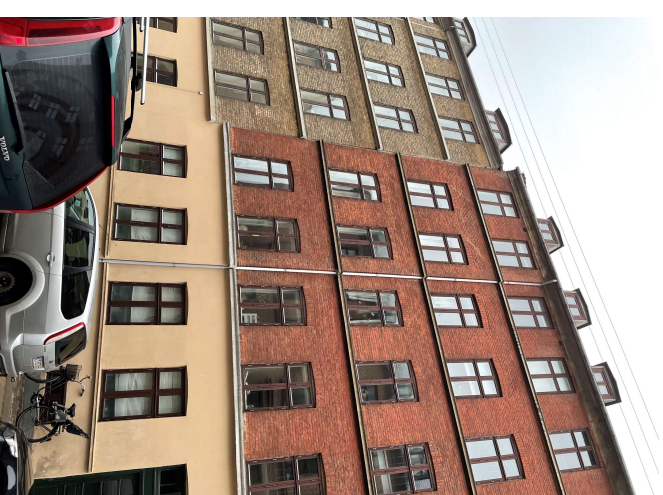
Gadefacader ser ud til at være i ok stand

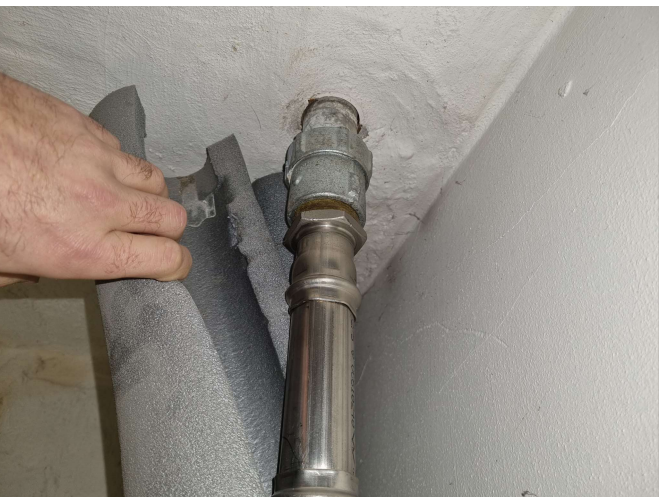
Nye rustfrie rør monteret sammen med de gamle galvaniserede rørsystemer.

Generelt vil anbefalingen være at udskifte brugsvandsrørrene for at skabe et strømlinet system, der kan holde til foreningens vandforbrug og til at mange kan gå i bad samtidig.

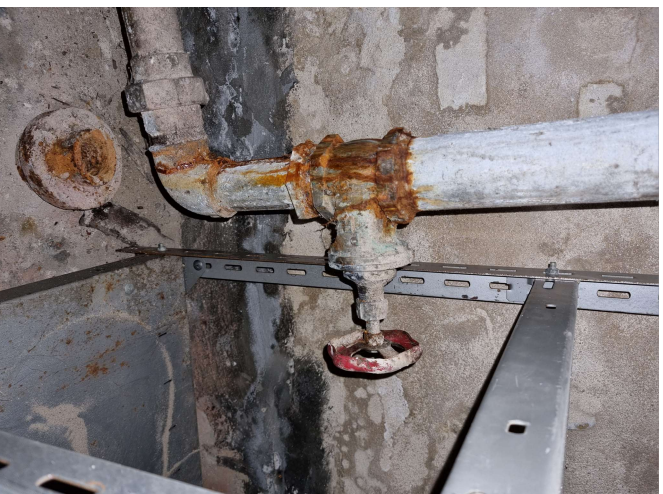
Tegn på utætheder ved samlinger af rør.

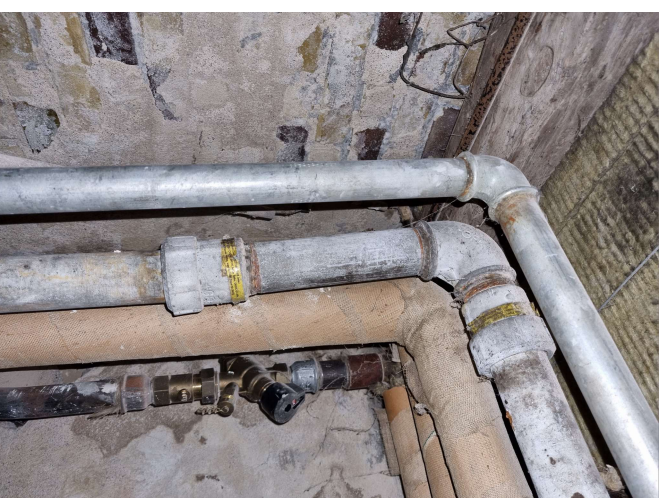
En blanding af forskellige rørtyper i kælderen.

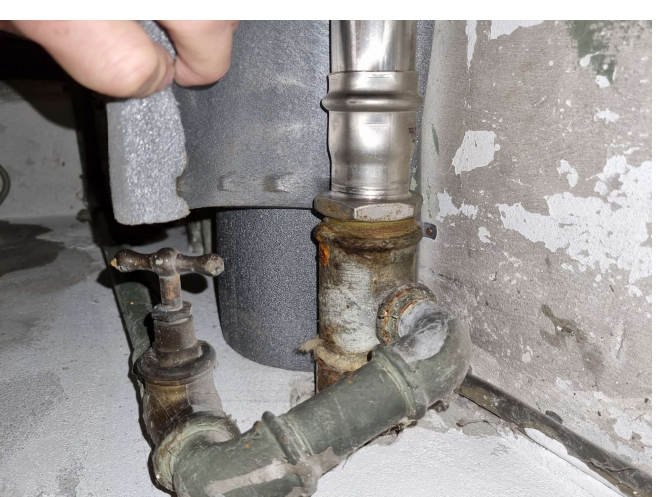
Nye rustfrie rør monteret sammen med eksisterende galvaniserede rør.

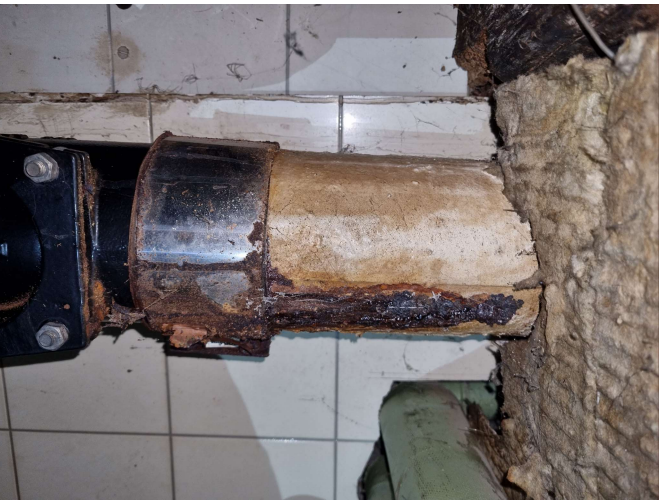
Faldstamme med tegn på utætheder

Det anbefales at skifte faldstammerne i forbindelse med brugsvandsystemet skal udskiftes. Dette er medregnet i løsning 2B. Man her kan samle de indvendige reparationsarbejder som konsekvens af udskiftningen – dvs. de- og genmontering af køkkenmoduler og rørkasser.

En billigere løsning, løsning 2A, vil være at rense alle faldstammer og strømpefore dem. Strømpeforing har en levetid på 40-50 år.

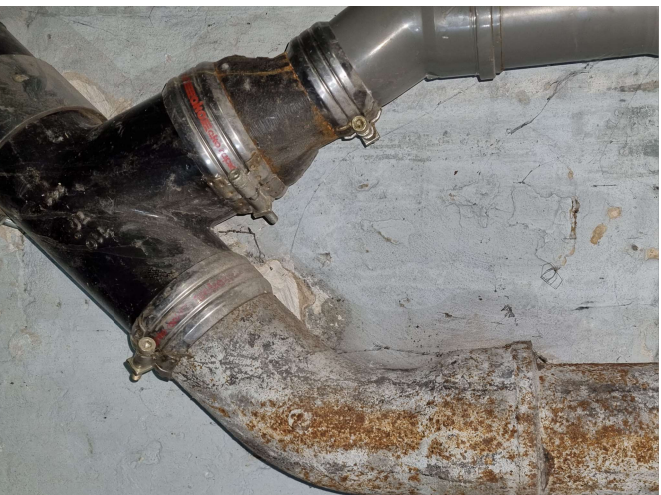
Eksisterende faldstamme i støbejern med ny plast forgrening.

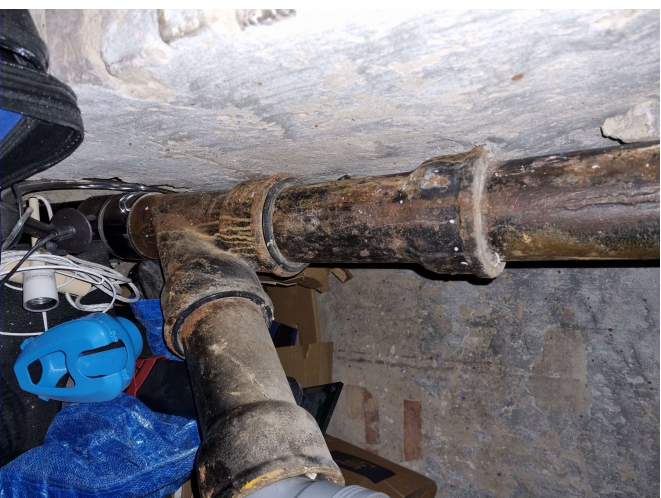
Eksisterende faldstamme i støbejern – med tegn på utætheder.

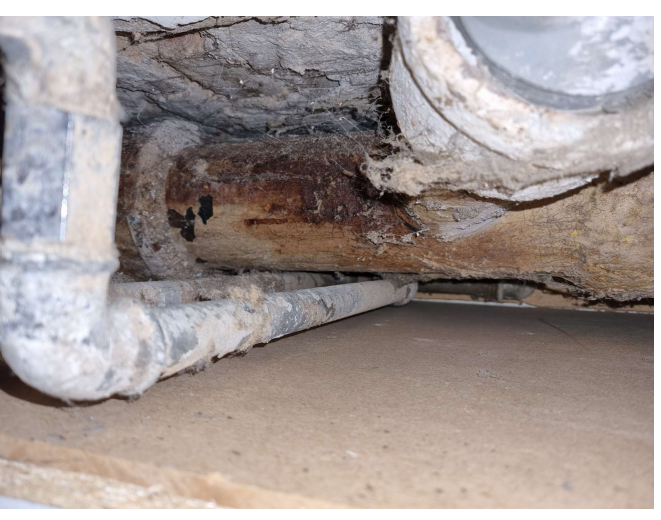
Eksisterende ældre faldstamme i støbejern i lejlighed med utæthed langs forgrening.
