EF Roskildevej 382-388

Facaderenovering

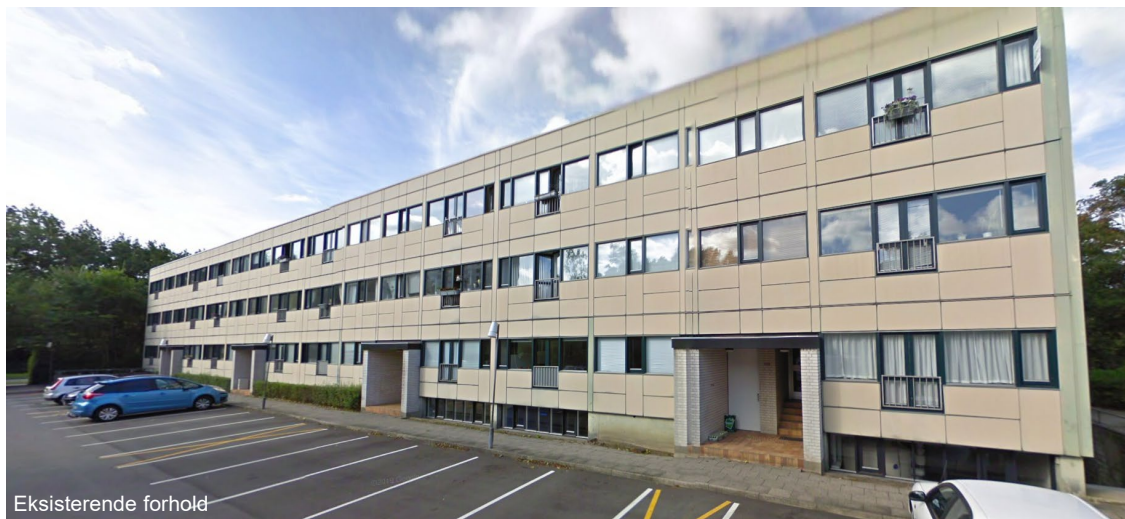
Ejendommen blev opført i 1969 på et bærende betonrammesystem, der er indkapslet i en let trærammefacade, beklædt med en modulopbygget malet stålplade. De bærende betonelementer fremstår i fin stand. Facadens stålpladeelementer fremstår med tydelige misfarvninger og forskellige former for deformationer grundet alder og påvirkning af vejr og vind.

Facadekonstruktionen med de nuværende vinduer og franske altaner er ikke en del af det bærende system. Der er begyndende råd i karme og rammer grundet manglende vedligehold og dertil er mange termovinduer punkterede.

Isoleringen i facaden er ca. 15 cm tyk, hvilket er lidt i forhold til de nuværende standarder. Den ringe isolering betyder stor varmetab og forøget risiko for dårligt indeklima med træk og kuldenedfald på udsatte steder.

Det anbefales at facaderne og gavlene bliver efterisoleret og at eksisterende vindues- og dørelementer udskiftes.
