Information om brandlukninger

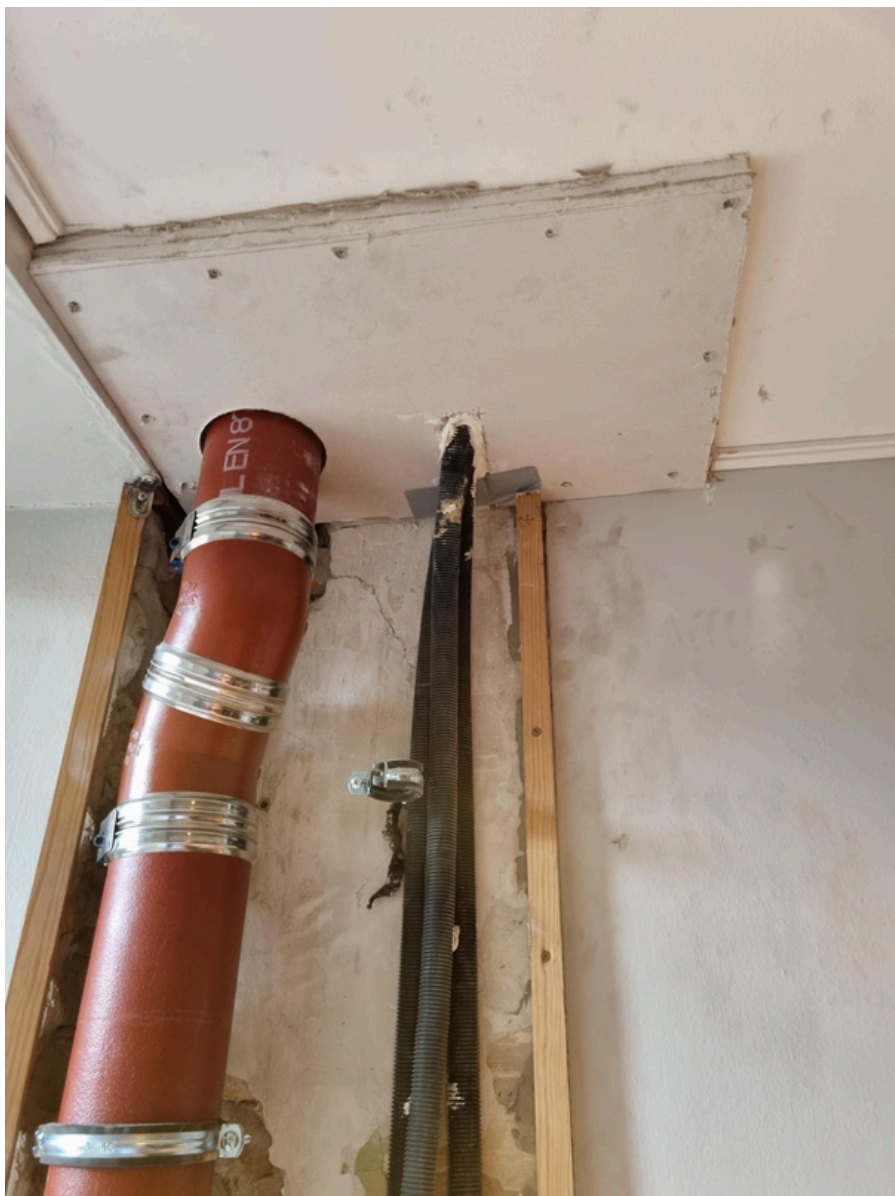
Dette medfører, at der bliver placeret plader som vist på billedet på køkkenfaldstammen. Hvis I har nedhængte lofter, vil pladerne blive placeret på det oprindelige loft over det nedhængte loft.

Projektet har mødt udfordringer med opbygning af faldstammerne i jeres køkkener. Dette skyldes, at der gennem bygningens levetid er foretaget mange ombygninger i de enkelte lejligheder. I kombination med bygningens konstruktion ville de økonomiske omkostninger ved at lave en godkendt løsning være for høje. Derfor har det været nødvendigt at få udarbejdet en ny type gennemføring i etagedækket af en brandrådgiver.
