Idéoplæg – Renoveringsprojekter

AB Assensgade 10-12

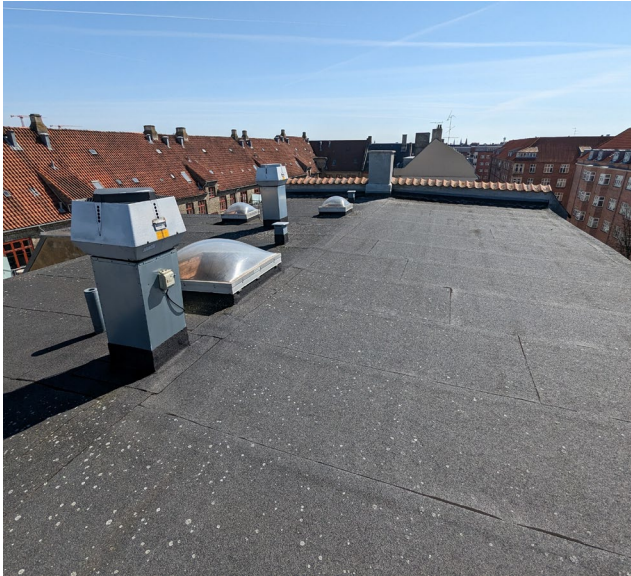
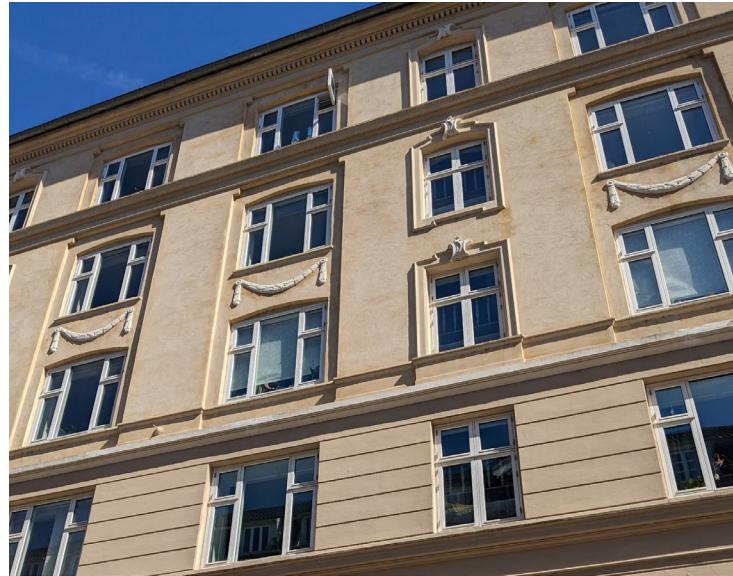
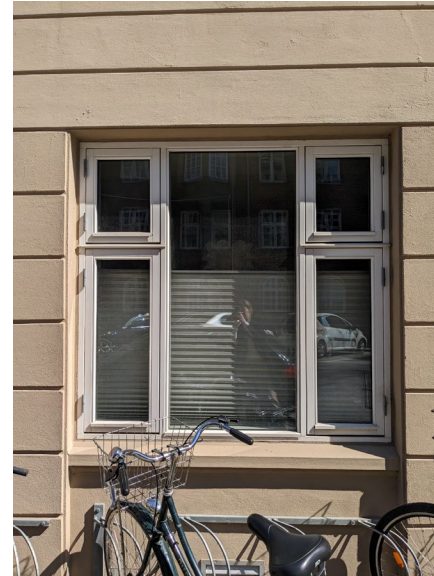
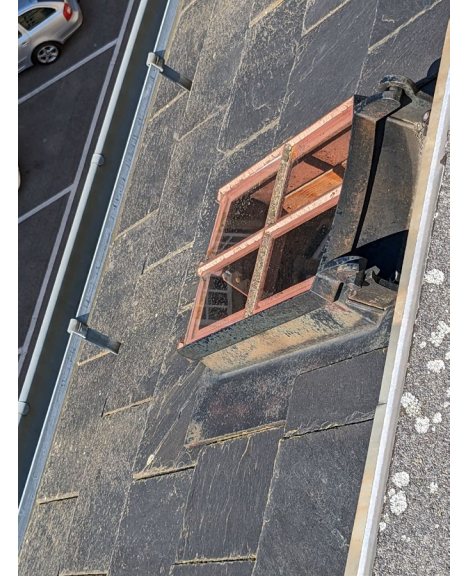
- Tagpap på flade tage er mere udsat, særligt omkring samlinger, inddækninger og gennembrydninger. Tagpap eftergås, med fokus på lunger, for at undgå vandansamlinger og vandindtrængning.
- Zinkinddækninger og -løskanter på tag kan løsne sig med tiden, og eftergås for skæve eller løse kanter, for at undgå vandindtrængning.
- Brandkamme og skorstene har områder med løs og manglende puds samt revnedannelser. Særligt på skorstene samt på brandkamme ved skifertaget, hvor der ikke blev renoveret sidste gang. Murværket på brandkamme og skorstene eftergås og revner og løs/manglende puds udbedres.
- Kit på tagvinduer er porøs og mangler flere steder. Tagvinduerne gennemgås og kittes og males for at undgå vandindtrængning.

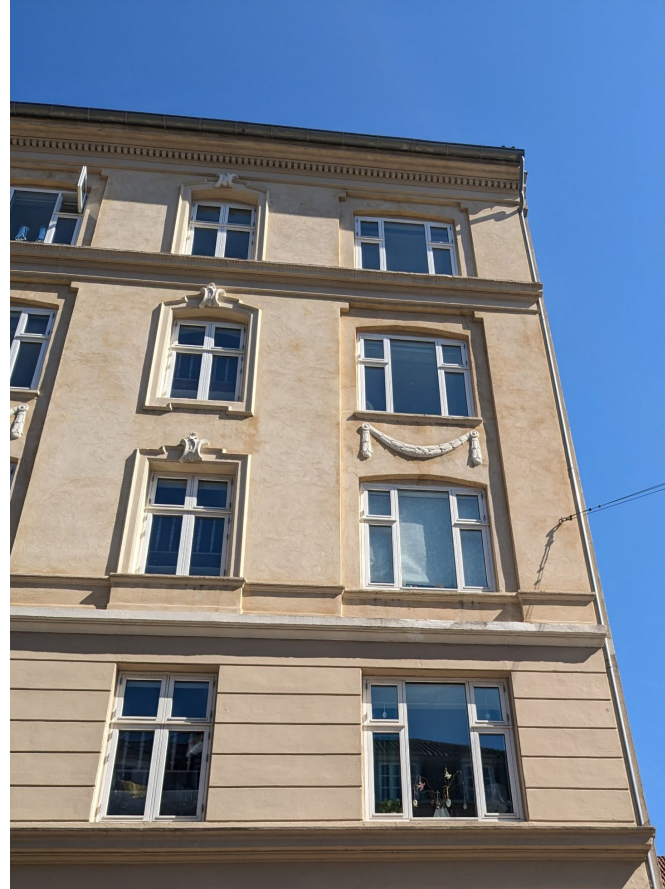
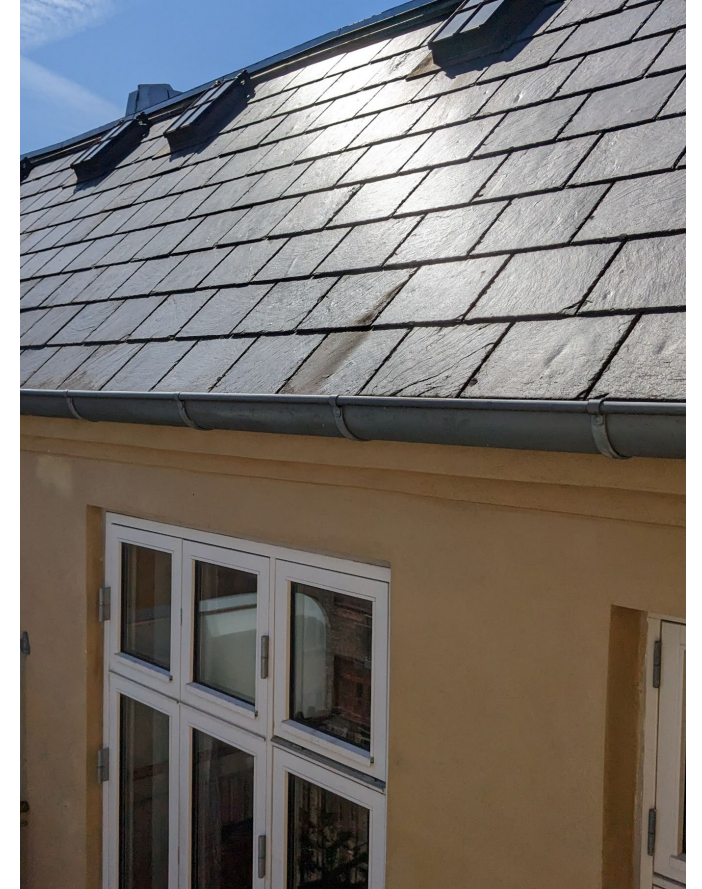
- Mod gaden ses enkelte revnedannelser i facaden omkring vinduer, samt revnedannelser i gesimsbåndene og de støbte sålbænke. Revnerne udbedres for at forhindre vand i at trænge ind i mærværket, og forværre skaderne.
- Vinduerne på gadefacaden begynder at trænge til vedligehold, hvilket også så småt kan ses i form af afskalninger, særligt omkring vandnæser på tværpost. Vinduerne kan evt. males "fladt for", hvor kun den synlige og mest udsatte flade males, og ikke kanter og false.

- Udbedring af revner i murværk mod gaden.
- Malerbehandling af vinduer mod gaden.
