p|an1
COBBLESTONE ARCHITECTS

EF Læssøesgade 19-
25/Blegdamsvej 8

Ideoplæg

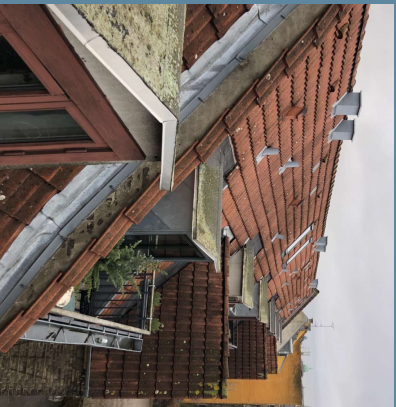
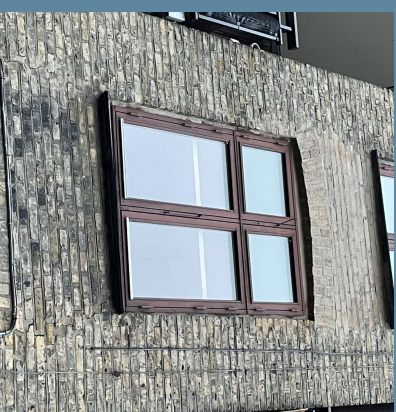
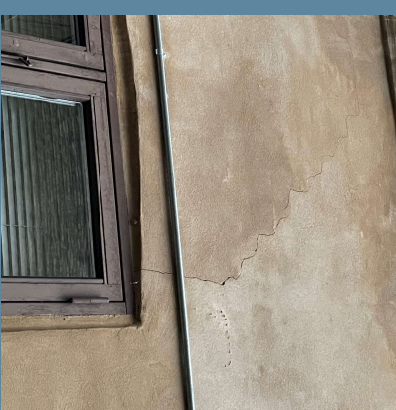
Ejendommens tag mod gården er gennembrudt div. steder, og der har været løbende problemer med vandindtrængen.

Taget er blevet lappet over flere gange, men utætheder opstår dog løbende trods de mange tætninger. Tætningerne er ligeledes udført i forskellige materialer og udførelser.

Det ses mange steder, at taget er lappet med tjære eller et andet materiale ovenpå de gamle bly- og zinkinddækninger. Utætheder har vist sig at lave skade på spær i taget og udvekslinger over kviste, hvor dele af spær er rådnet væk.

Der er intet undertag under betonteglstenene.

Kvistene med eternit på siderne er i væsentligt dårligere stand end zinkinddækkede kviste. Begge skal dog undersøges nærmere, når bekæmpningen fjernes.

Tag mod gården er utæt og trænger til at blive udskiftet.

Tag er blevet lappet over flere omgange og flere løsninger er igen utætte.

Betontagsten sidder løst og samlinger er utætte.

Spær og udveksling over kvist er smuldet væk på grund af råd og vandindtrængen.

Den anbefalede løsning vil være 1B, hvor taget mod gården skiftes, så de mange utætheder fjernes.

En light udgave af dette, løsning 1A, vil være udskifning af taget mod gården, hvor det er mest utæt, som vil være nr. 19, 21, 23 og trappetåm på nr. 25.

I forbindelse med udskifning af tag anbefales det at etablere et undertag for at sikre tagets tæthed.

Kvistens opbygning, zink på kviste og inddækninger anbefales udskiftes, hvor man alligevel er i gang med udskifning af taget.

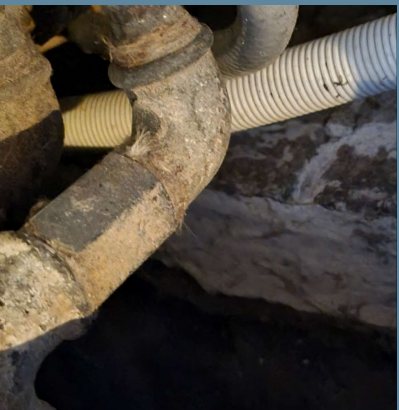
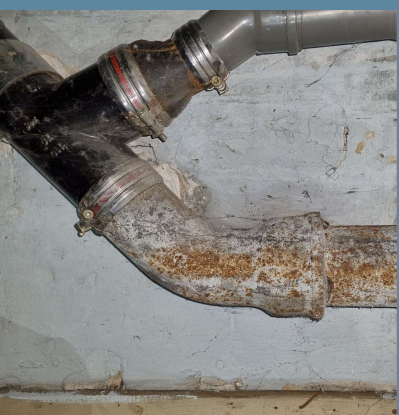
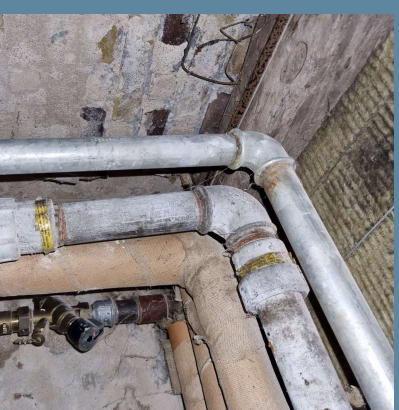
Nye rustfrie rør monteret sammen med de gamle galvaniserede rørsystemer.

Nye rustfrie rør monteret sammen med eksisterende galvaniserede rør.

Faldstammer har mange steder tegn på ældre små utætheder/gamle skader.
